# Rapport d'enquête Marine investigation report

**Abordage du *CSL VIRGINIA* par l'*ULYSSE*  
le 7 octobre 2018, au large du cap Corse**

**Collision  
*CSL VIRGINIA* struck by *ULYSSE*  
on 7 October 2018, off cap Corse**

Rapport publié : juillet 2019

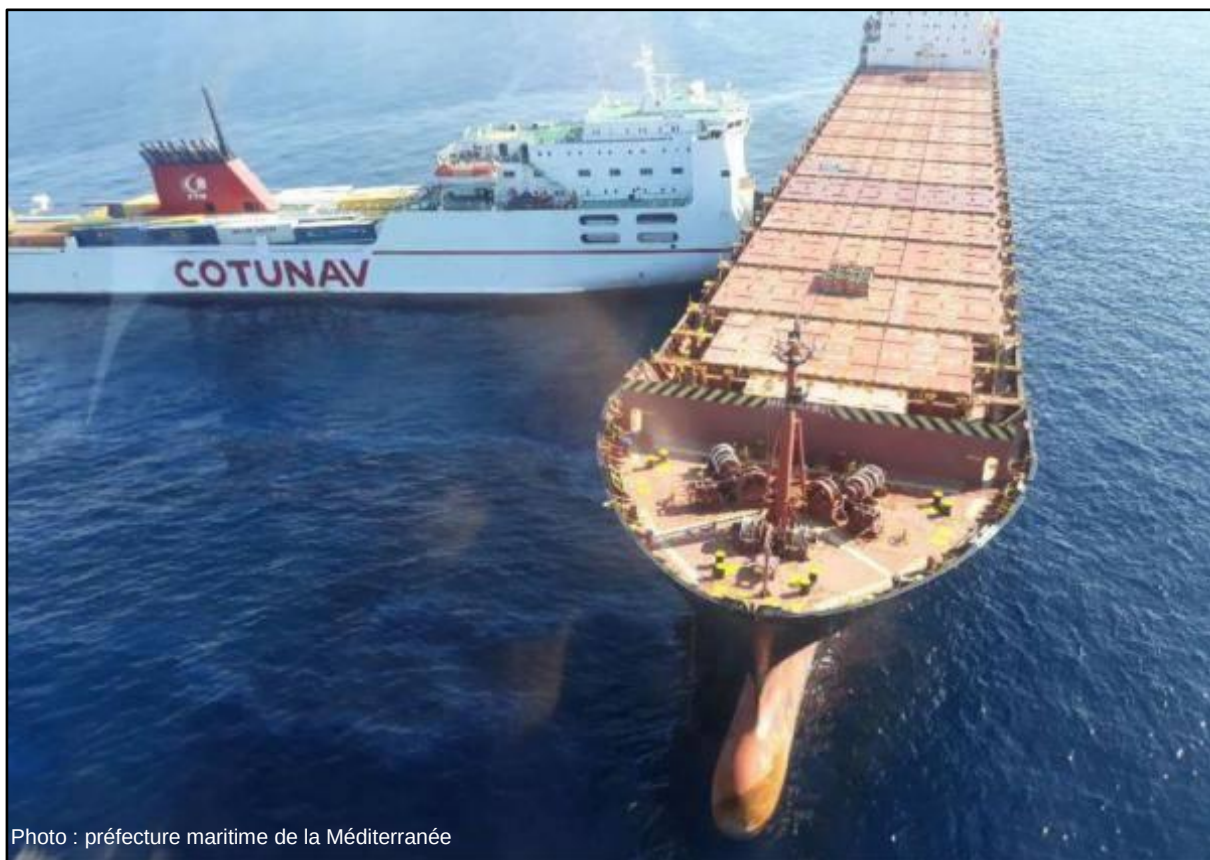
Sur les deux navires, les capitaines rassemblent l'équipage et ordonnent une évaluation des dommages. Le chef mécanicien du *CSL VIRGINIA* se rend au PC machine pour vider la soute à combustible touchée, il dispose le circuit pour faire un transfert par gravité, mais la brèche est très importante, il voit le niveau de la soute à combustible diminuer rapidement. Seule une faible quantité, quelques dizaines de mètres cubes, a pu être transférée.

Les **jours suivants**, plusieurs tentatives de désincarcération sont effectuées sans succès avec l'aide de remorqueurs. La désincarcération n'est que partielle.

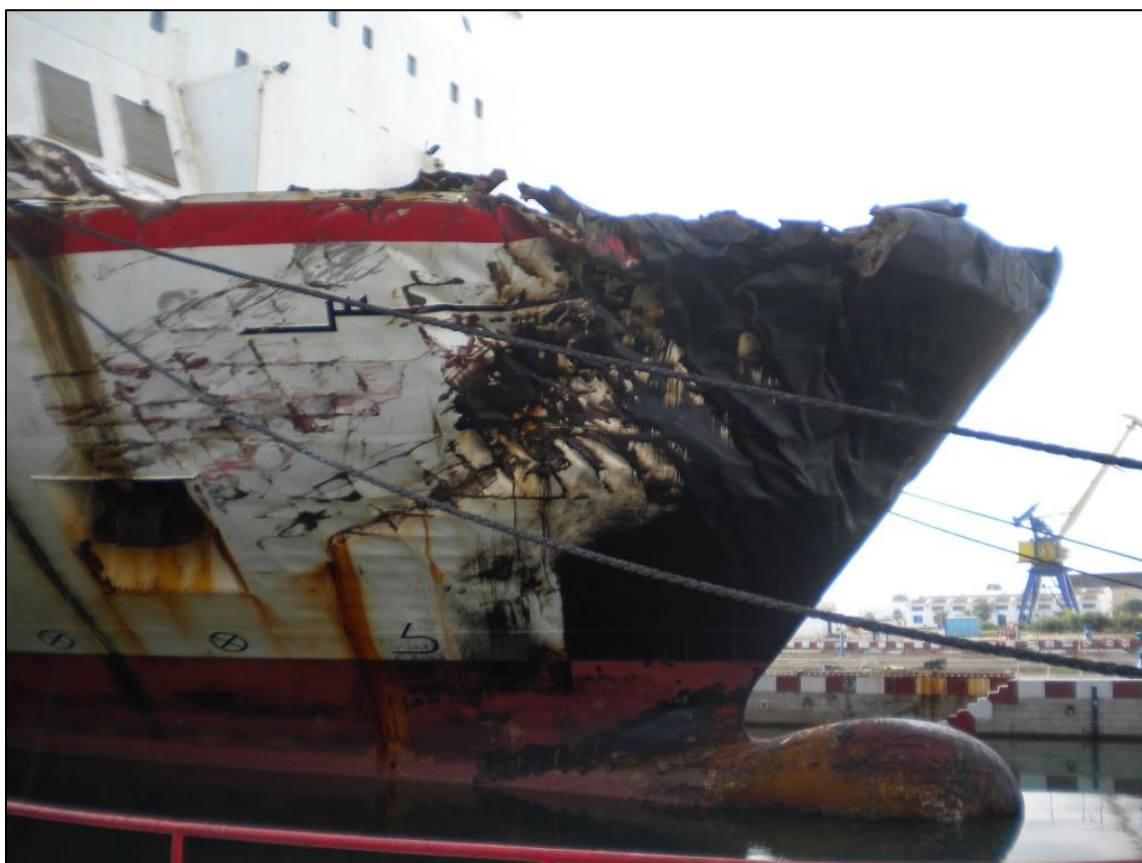
Le navire *ULYSSE*, dont l'étrave est endommagée au-dessus de la ligne de flottaison, rejoint la Tunisie le lendemain sans assistance.

Photos de l'avant de l'ULYSSE (source BEAmer)

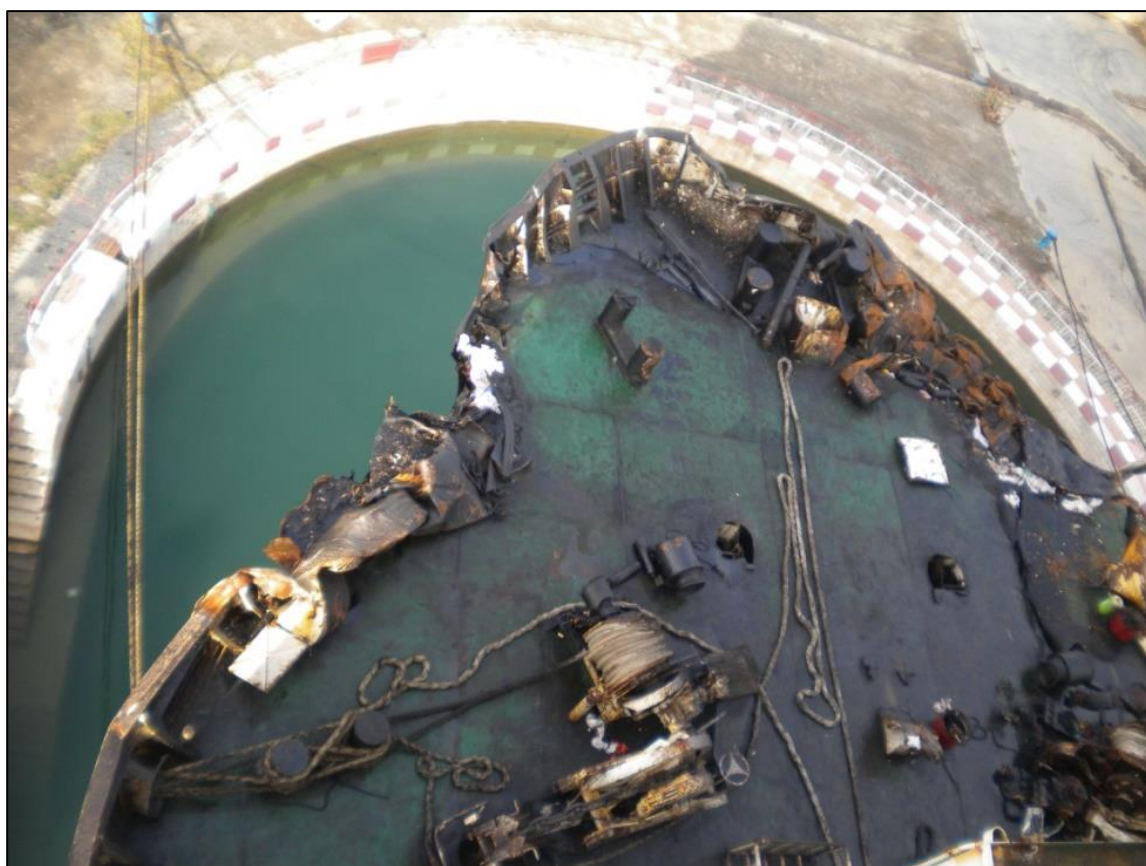
Photos *CSL VIRGINIA* (source *BEA mer*)

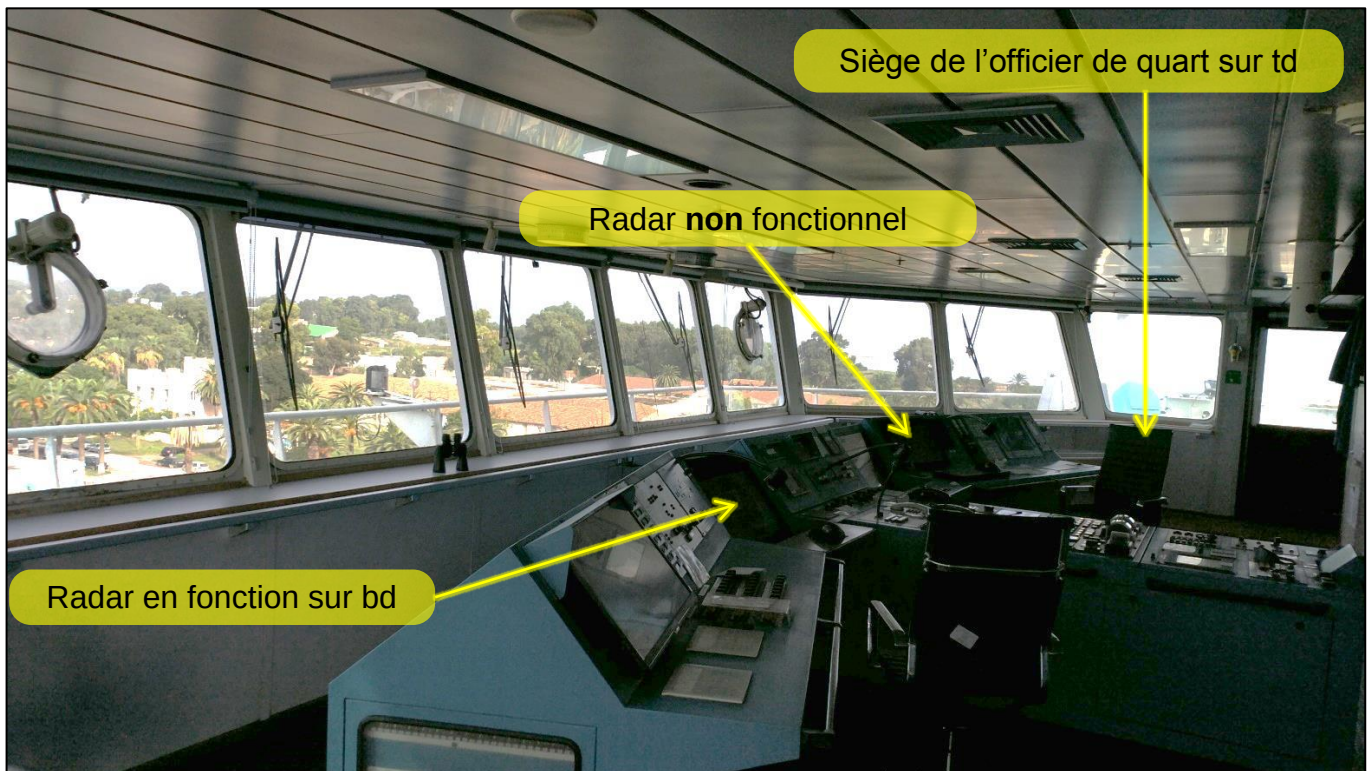
Une des deux paires de jumelles est défectueuse. L'officier de quart n'a pas connaissance de ce fait ; la veille visuelle semble donc peu pratiquée par ce dernier.

Le radar bande S dispose d'alarmes sonores et visuelles. Celles-ci sont modifiées sur décision du capitaine seulement, selon une procédure bord. Cependant le mot de passe verrouillant les changements de paramètres est connu de tous depuis le changement du radar, et l'alarme sonore est désactivée. La procédure attachée à la gestion des paramètres du radar semble peu maîtrisée par les officiers.

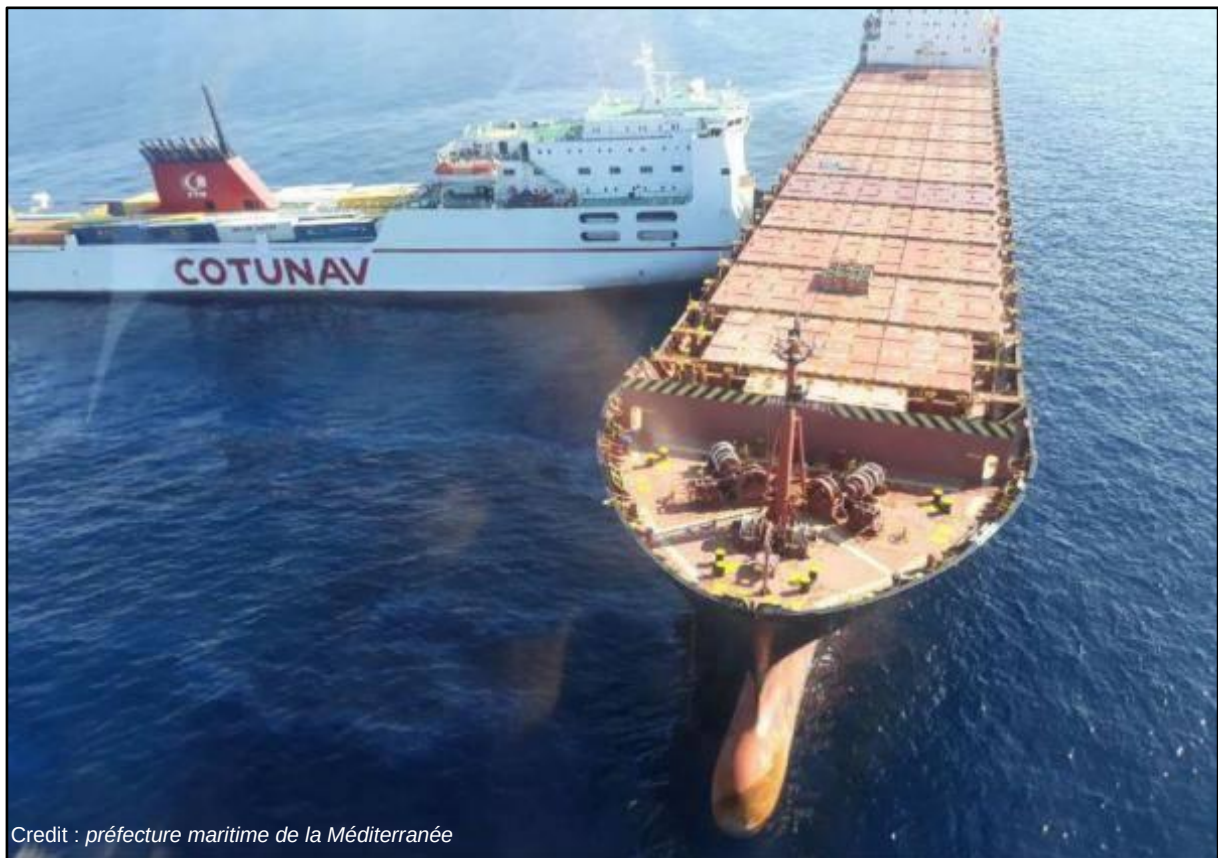
On board both vessels, the masters mustered the crew and gave orders for a damage assessment. *CSL VIRGINIA* chief engineer went to the engine control room in order to empty the damaged fuel tank, he set the circuit for a gravity transfer, but the breach was very important, he saw the level of the fuel tank dropping quickly. Only a small quantity, a few dozens of cubic metres, were transferred.

Credit : préfecture maritime de la Méditerranée

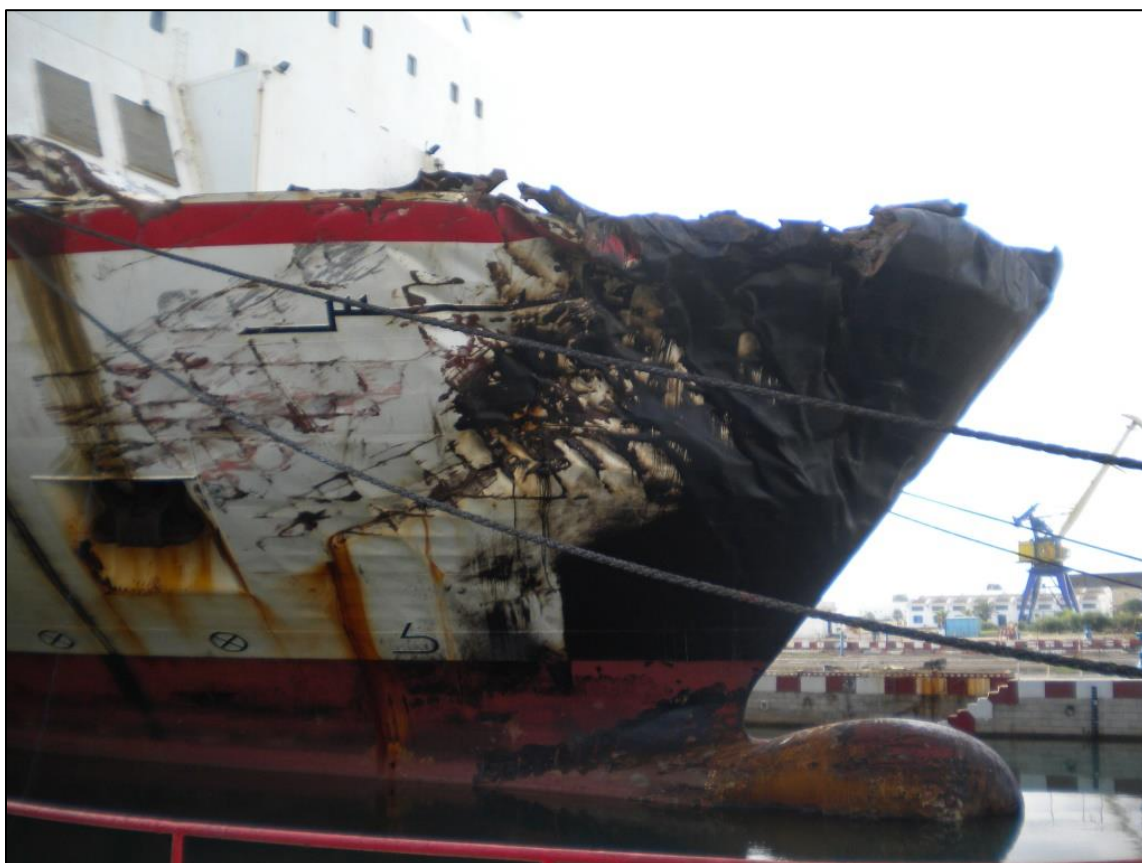
The vessel *ULYSSE*, whose bow was damaged above the water line, sailed back to Tunisia on the day after without assistance.

ULYSSE (credit BEAmer)

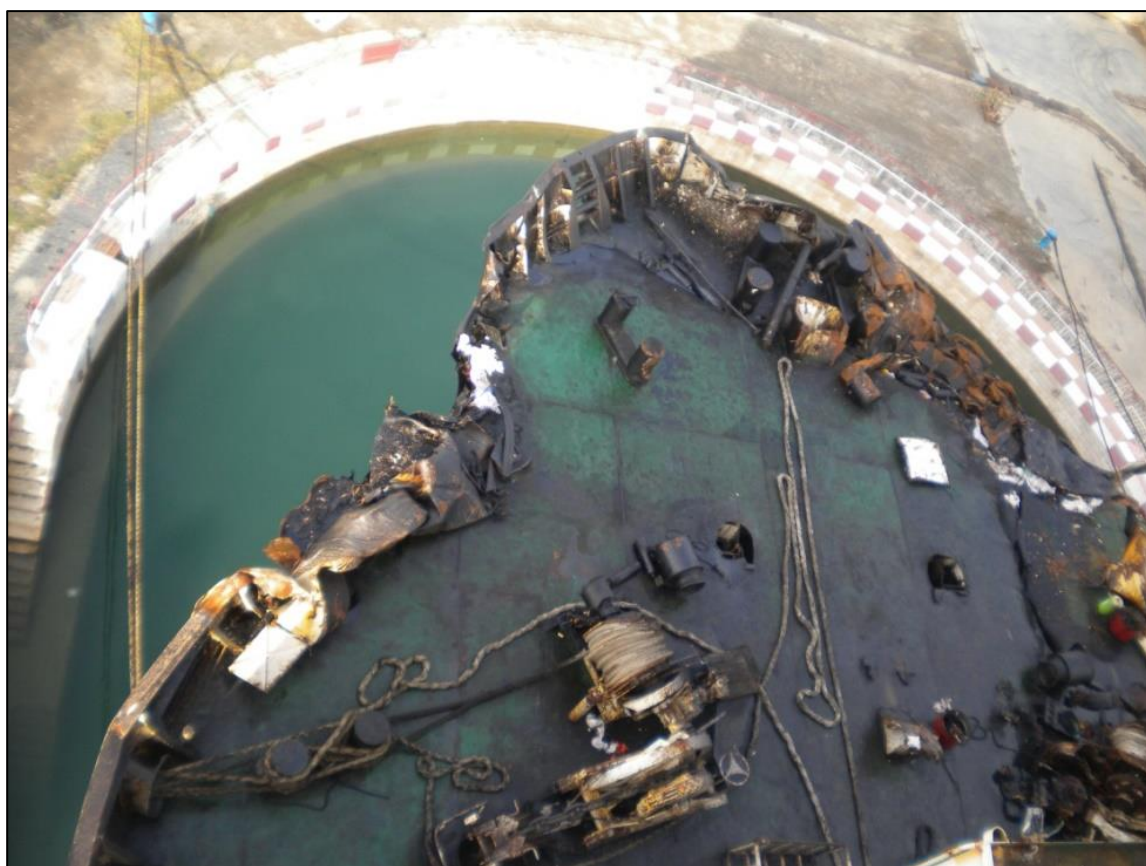
CSL VIRGINIA (credit BEAmer)

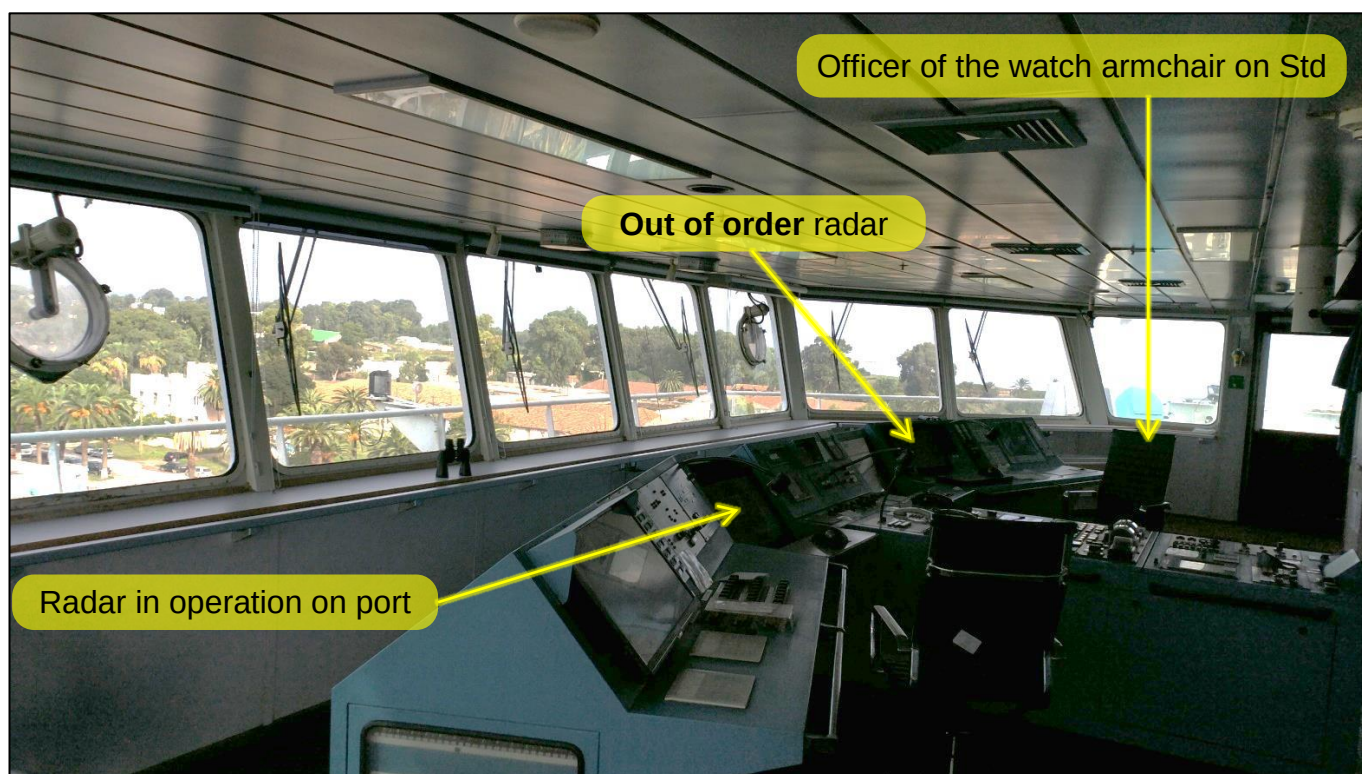
One of the two pairs of binoculars is defective. The officer of the watch was not aware of this fact; therefore the visual look-out seems to be very seldom carried out by the latter.

The S band radar is fitted with audible and visual alarms. These alarm settings can be modified only by a master's decision, according to a procedure proper to this vessel. However the password locking changes to settings is known by everyone since the radar has been changed, and the audible alarm was inhibited. It appears that the radar settings management procedure was not mastered by the officers.
