# Rapport d'enquête Marine investigation report

**Abordage du *CSL VIRGINIA* par l'*ULYSSE*  
le 7 octobre 2018, au large du cap Corse**

**Collision  
*CSL VIRGINIA* struck by *ULYSSE*  
on 7 October 2018, off cap Corse**

Rapport publié : juillet 2019

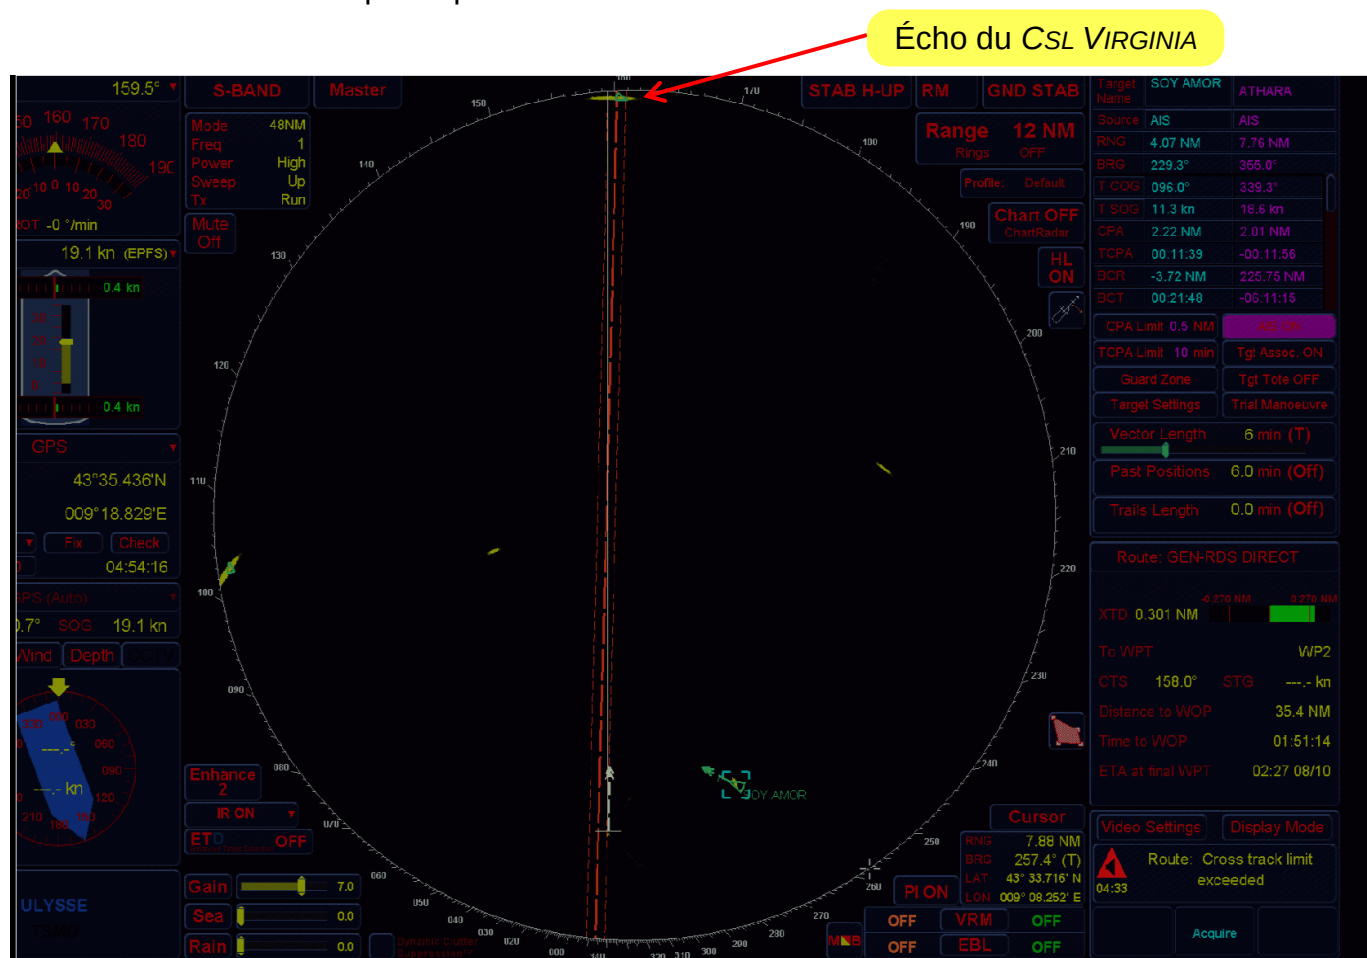
À **05h54**, sur l'*ULYSSE*, le radar bande S fait apparaître l'écho du *CSL VIRGINIA*. Pendant le quart l'officier fait des allers et venues en passerelle, examinant son téléphone portable, à la recherche du réseau téléphonique.

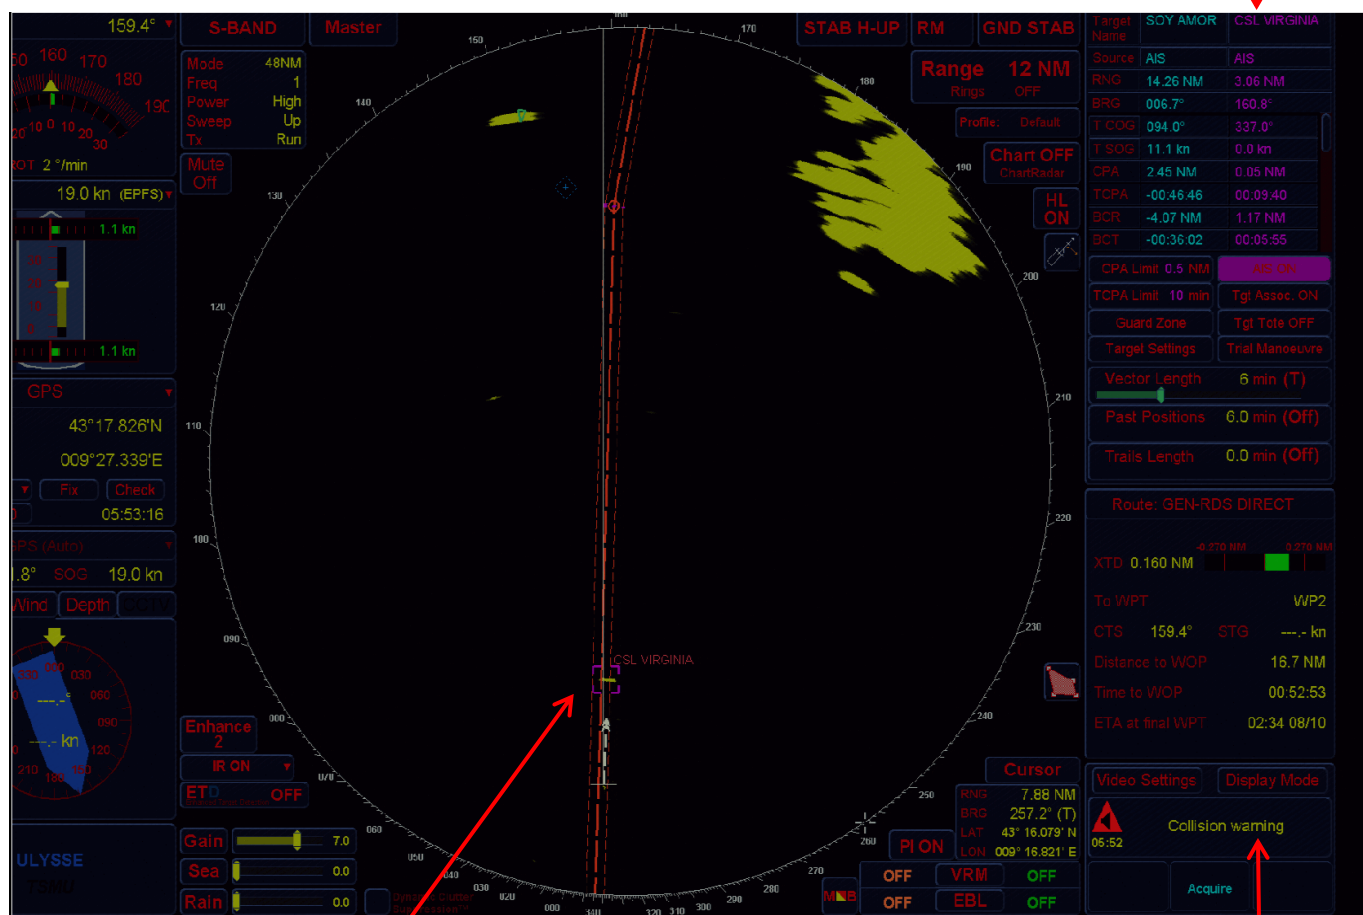
#### Données AIS du *CSL VIRGINIA*

À **6h53**, à bord de l'*ULYSSE* le radar acquiert automatiquement l'écho du *CSL VIRGINIA*. Le CPA est nul. Il affiche « collision warning ».

Écho du *CSL VIRGINIA*

Collision Warning

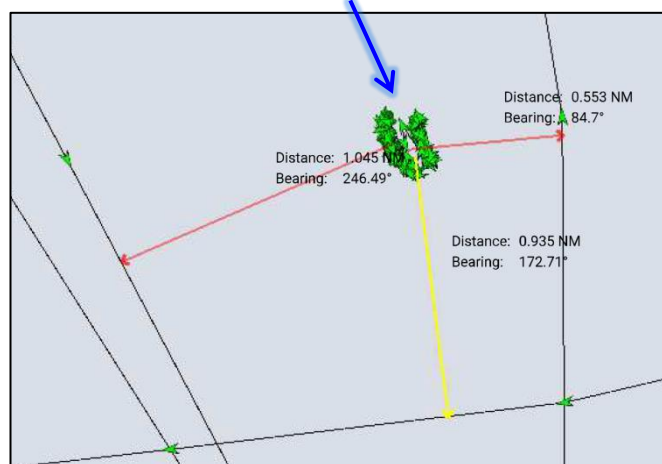
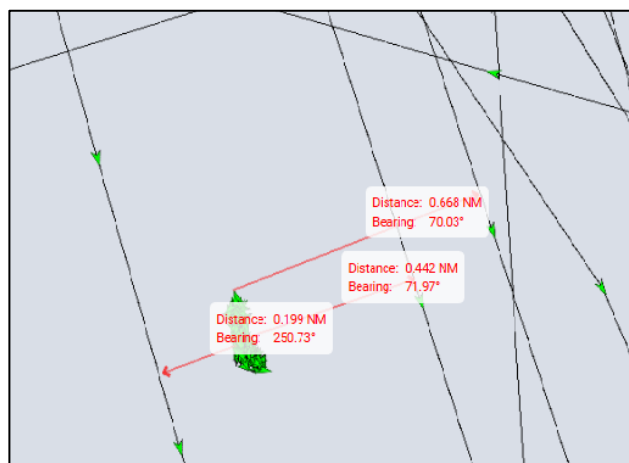
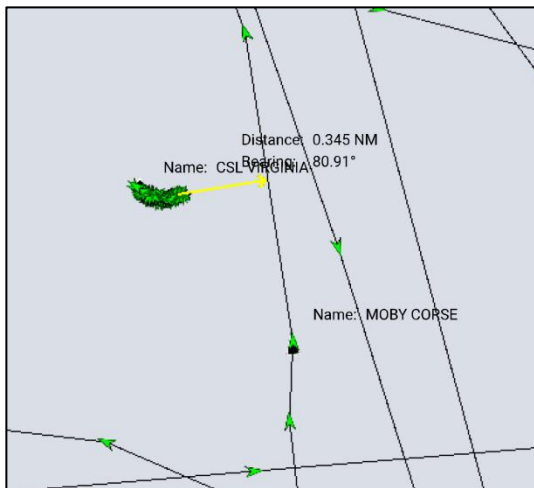
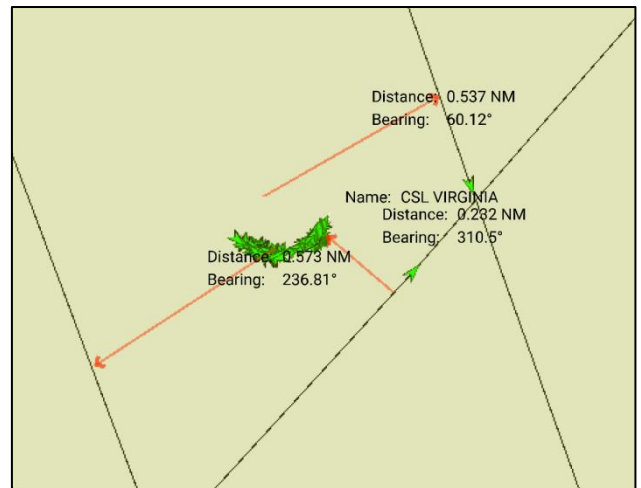
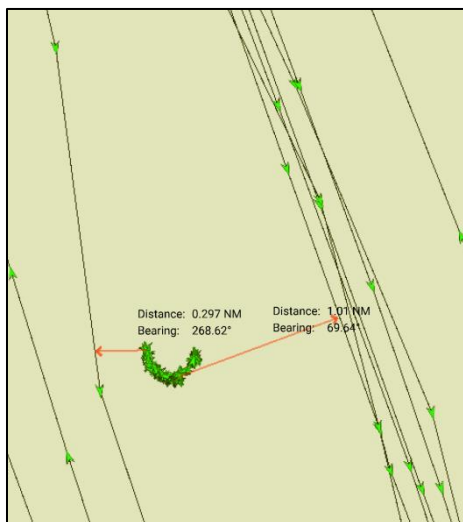
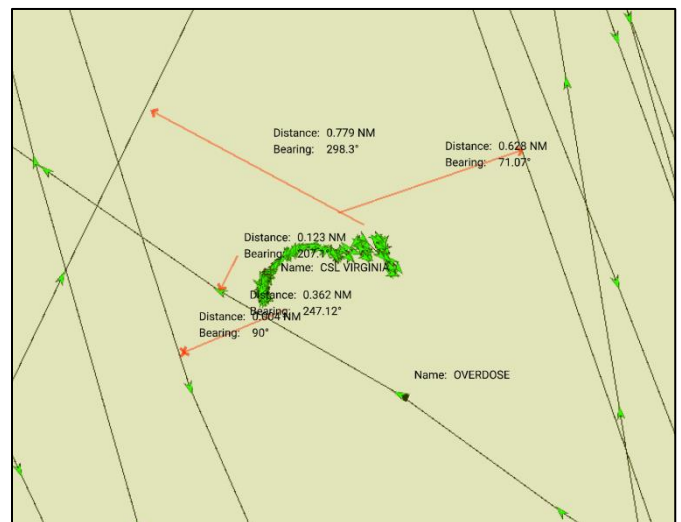
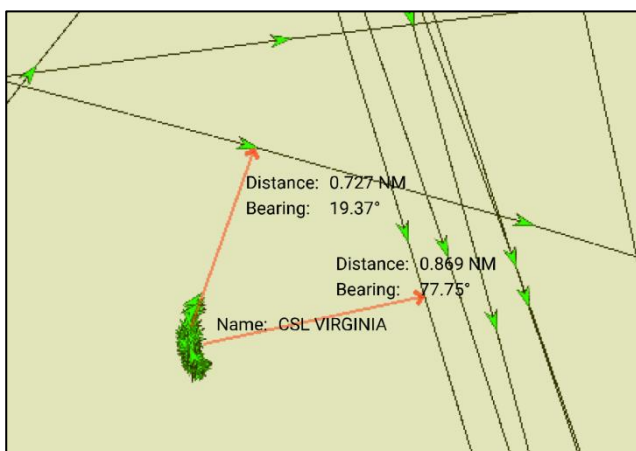
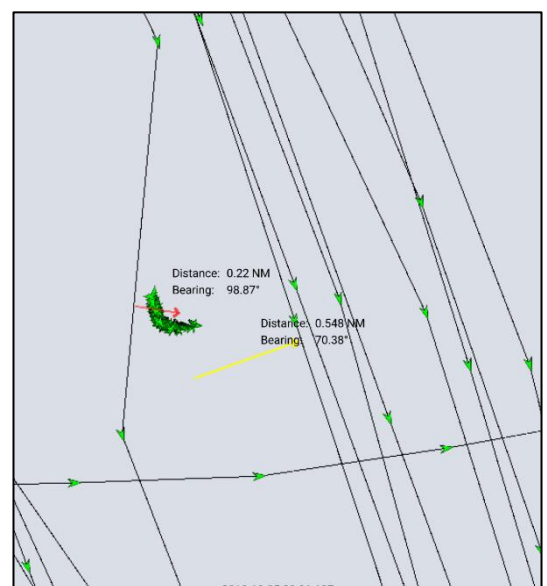
*CSL VIRGINIA* au mouillage

Ces situations rapprochées qui ont amené certains navires à manœuvrer, auraient pu alerter le *CSL VIRGINIA* sur la position particulière du point de mouillage et conduire, soit à effectuer une veille plus attentive, soit à envisager un changement de mouillage.

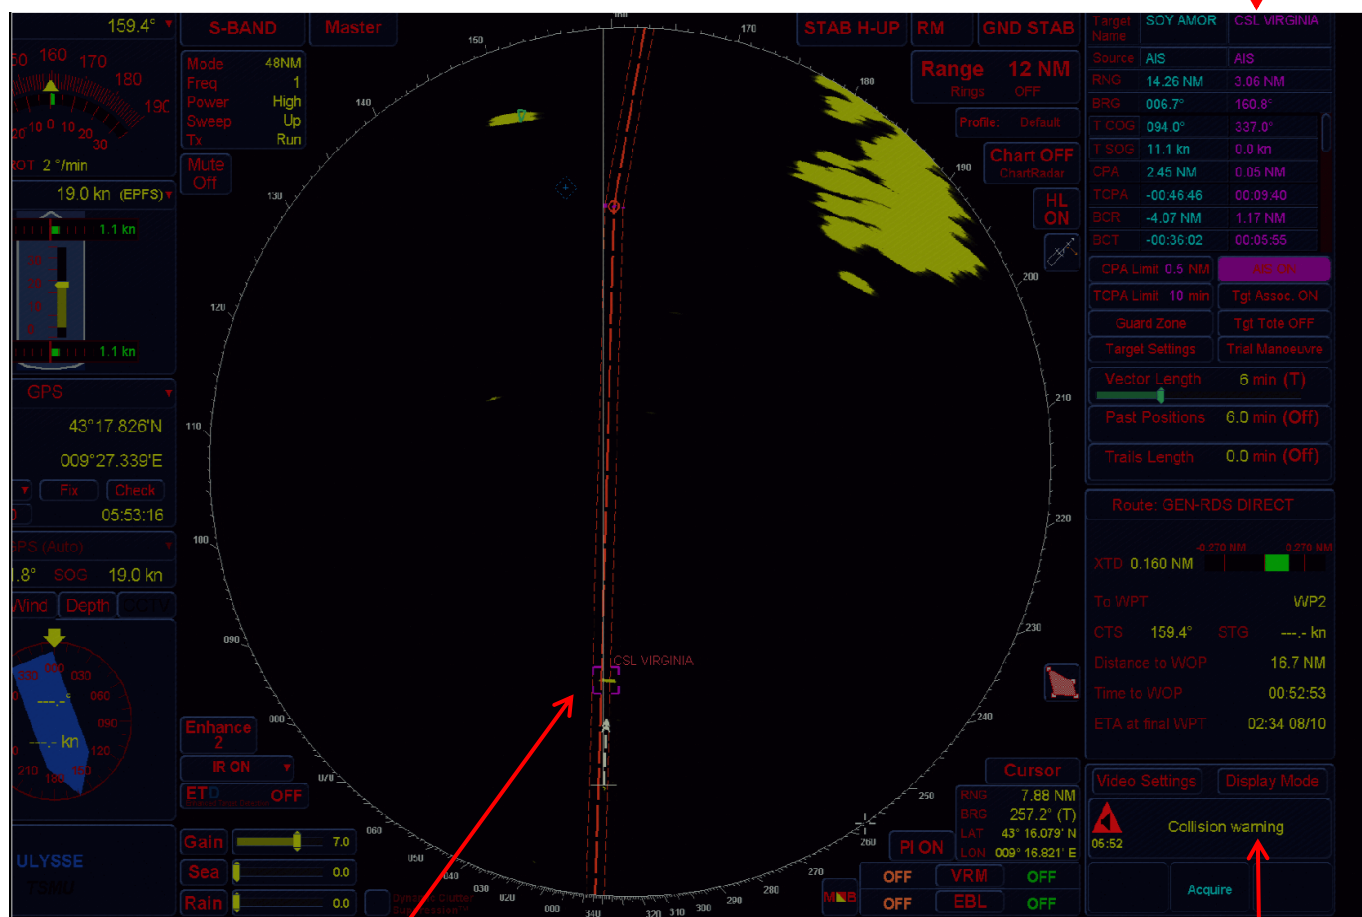
#### CSL VIRGINIA AIS data

At **6.53 am**, on board *ULYSSE* the radar acquired automatically *CSL VIRGINIA* echo. The CPA was zero. A « collision warning » was displayed.

CSL VIRGINIA echo

Collision Warning

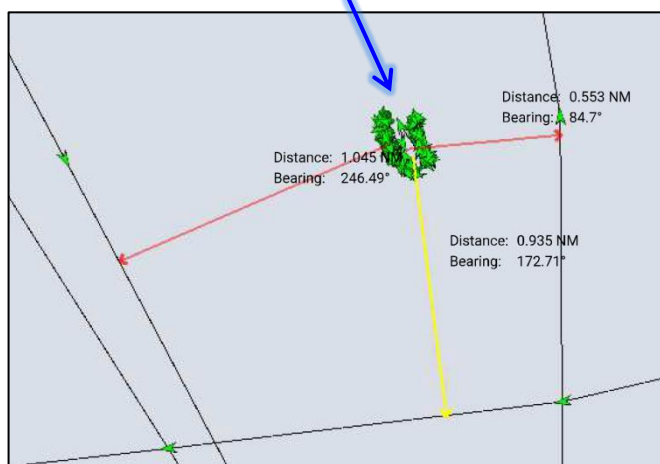
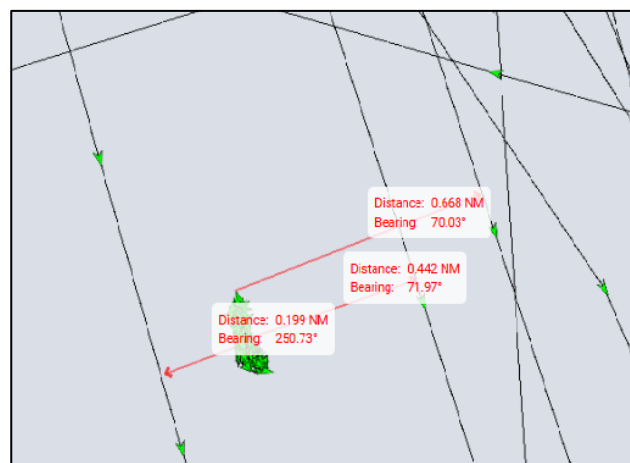
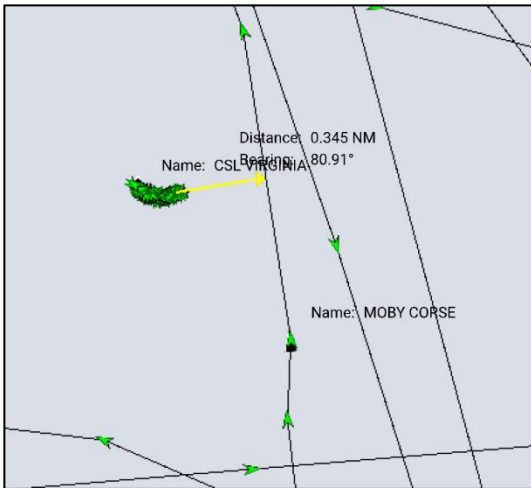
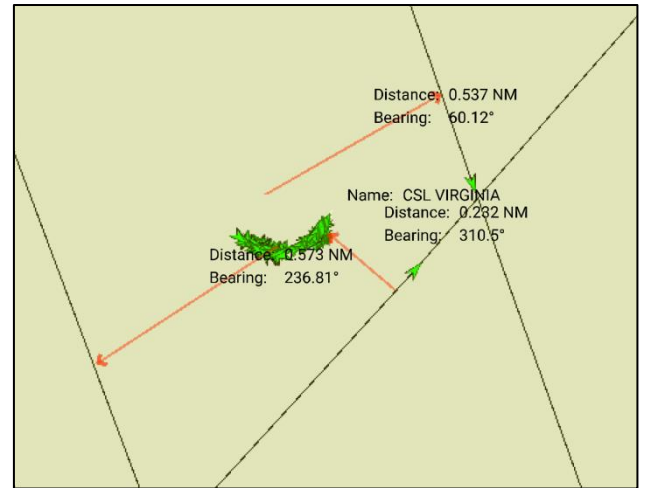
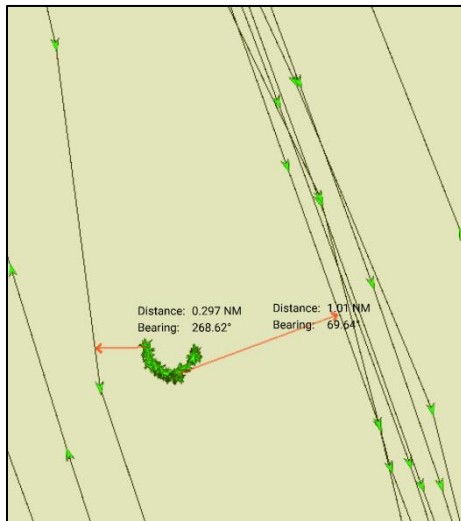
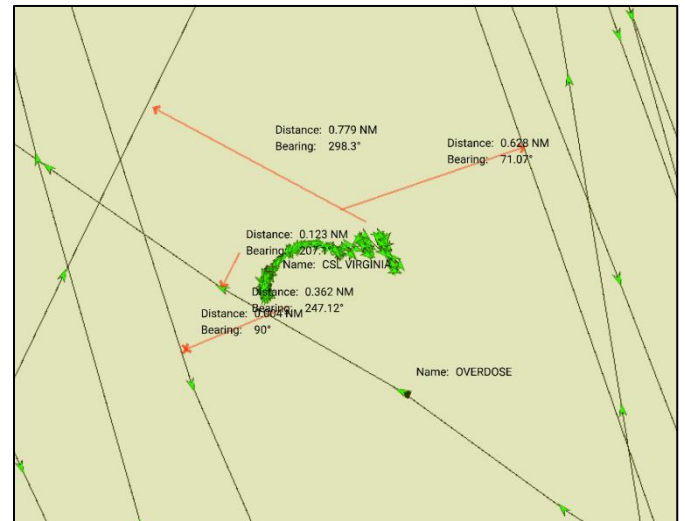
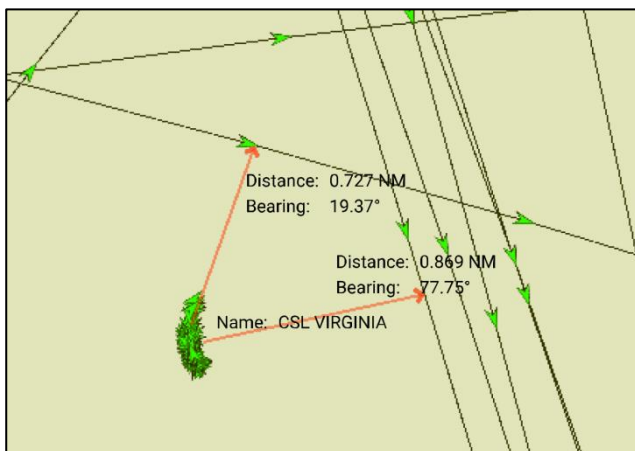
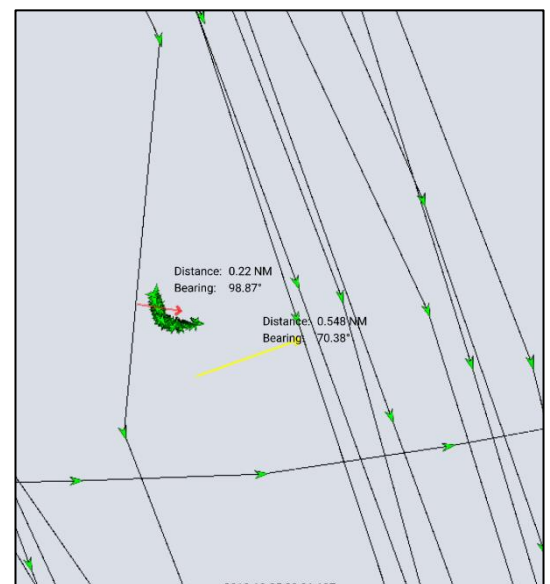
*CSL VIRGINIA* at anchor

These close-quarters situations which have led some vessels to manoeuvre, should have warned *CSL VIRGINIA* on the particular position of her anchoring point and led, either to carry out a more proper look-out, or to consider moving to another anchorage.
